建築基準法の規定による

建築設備の  
定期検査報告と

# 維持管理のしおり

建築設備定期検査実施記録表付

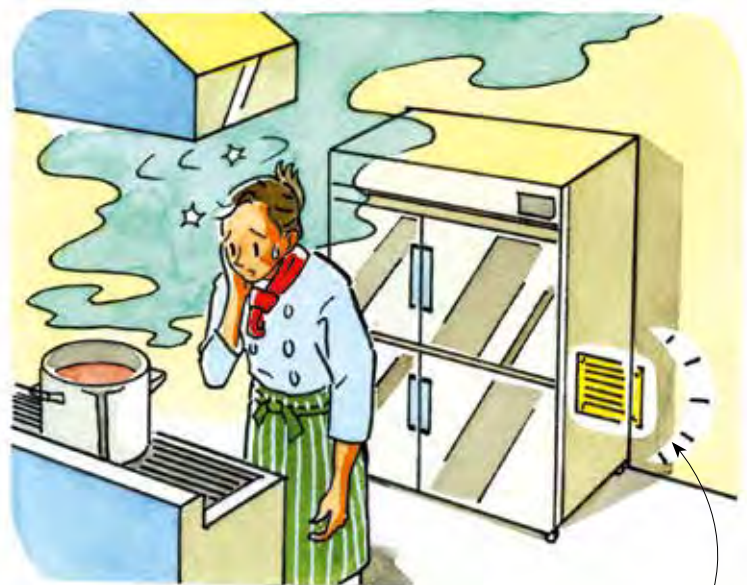
■ 給気口をふさがないように、  
注意しましょう。

※給気口が  
ふさがれている

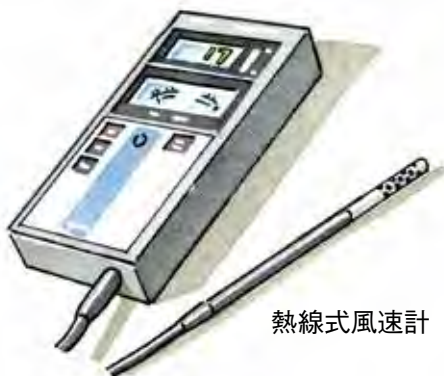
熱線式風速計

排気フードの風量を測定したり、運転状態等を検査します。修理や改善が必要な場合は適切なアドバイスがあります。

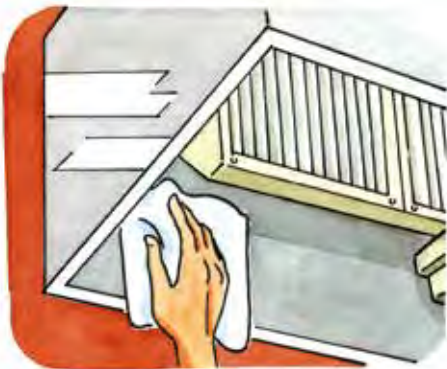
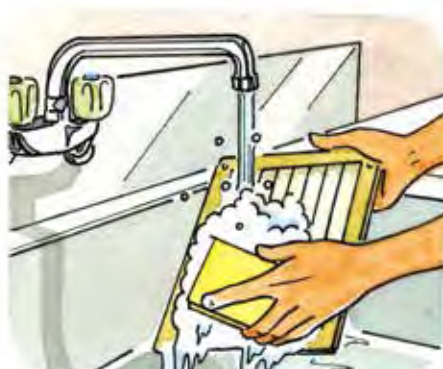
← 油汚れをおとすには、洗剤等を使用すると効果的です。

- 排気フード、排気ガラリ、グリスフィルターの汚れは1ヶ月に1回程度清掃しましょう。

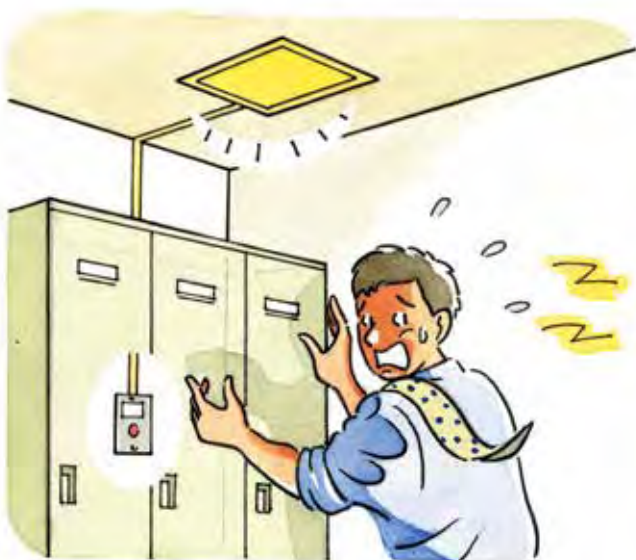
排煙設備は、火災が発生した時の避難の際に有効にはたらくように、排煙口や手動開放装置の近くには障害となる物品を置かないなどの日頃の維持管理が重要です。

■ 手動開放装置は見えるようにしましょう。

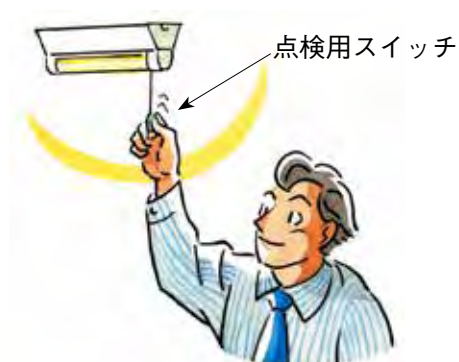
■ 点検用スイッチを引くと非常用照明が点灯するか確認できます。

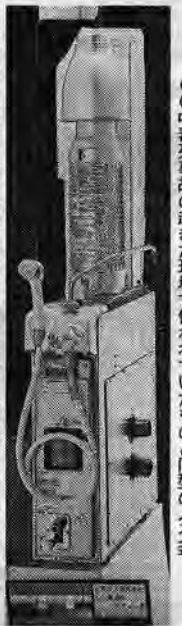
CO中毒死事故の起きた現場で使われていたものと同型のふろ釜

【不完全燃焼防止装置】然排気式のふろ釜で、死亡事故が相次いだことから、万が一、不完全燃焼が起きても、事故を防げるように、九〇年以降、業界の自主基準として、このタイプのふろ釜に取り付けられるようになった。現在は、
